Rapport d'audit

Commission européenne – Bâtiment Jean Monnet

Analyse et évaluation du risque amiante

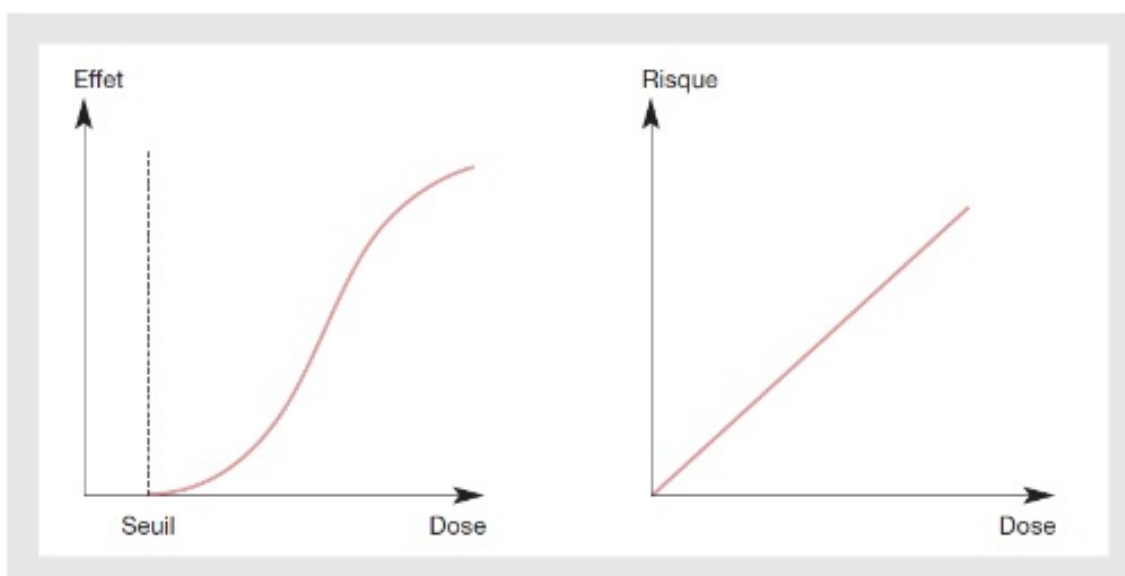
Relation dose-effet d'une substance possédant une valeur seuil (à gauche) et relation dose-risque d'une substance comme l'amiante qui en est dépourvue (à droite)

Le risque de développer une de ces maladies est proportionnel à la durée d'exposition et à la concentration dans l'air des fibres inhalées. Contrairement aux substances toxiques qui possèdent une valeur seuil, c'est-à-dire un seuil de concentration de la substance dans l'air en-dessous de laquelle l'effet sur la santé est nul, les substances cancérigènes, dont l'amiante, ne possèdent pas d'effet seuil. Comme le montre la figure ci-dessous (à droite), un très faible niveau d'exposition représente un risque, certes faible, mais non nul de développer une pathologie cancéreuse.
